GOBIERNO AUTÓNOMO DESCENTRALIZADO  
MUNICIPAL DE PORTOVELO  
Portovelo, "Primer Centro Minero del País"  
UNIDAD DE GESTIÓN DE RIESGOS Y DESASTRES

Informe N. 037-23-UGR-GADMP  
Portovelo, 20 de febrero de 2023

**Asunto:** Informe técnico sobre colapso total de puentes y la incomunicación de sectores como el Barrio Chunchi, Sector Vado Ancho y Barrio los Amarillos debido a la creciente del nivel del río suscitado el día sábado 18 de febrero de 2023.

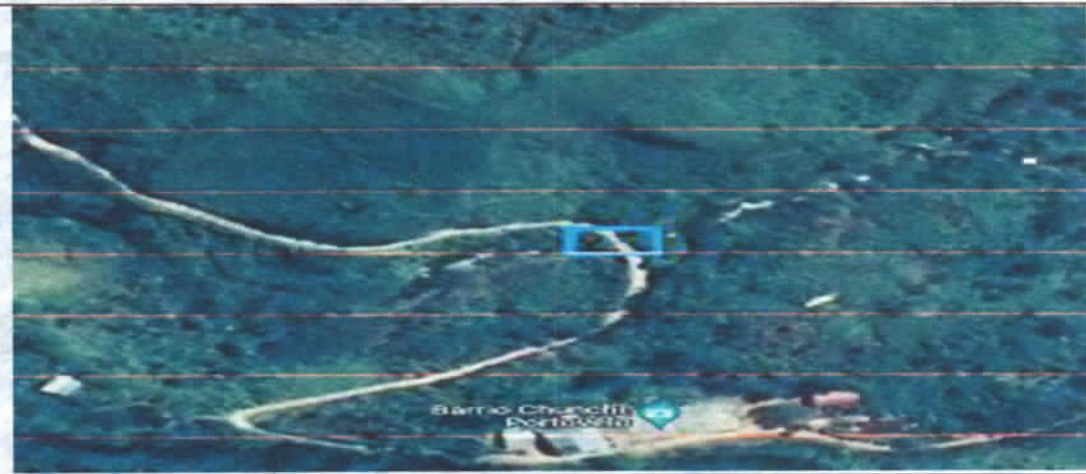
Cantón	Parroquia Rural	Sector	Calle
Portovelo	Salati	Barrio Chunchi	N/N
<b>Coordenadas (UTM 17M)</b>			
667669,4		9579835,2	
<b>Referencia en mapa</b>			
Sector: Puente Barrio Chunchi

De igual manera el puente carro sable de hormigón armado de 40 metros de largo y 7.20 metros de ancho aproximadamente tipo MOP se vio comprometido en su totalidad, ya que la fuerza del río hizo que el puente sea destruido en su totalidad, ya que el caudal del río llevaba piedras grandes de más de 2 metros de diámetro, así como también arena y tierra, dando como resultado la total incomunicación con el Barrio Chunchi.

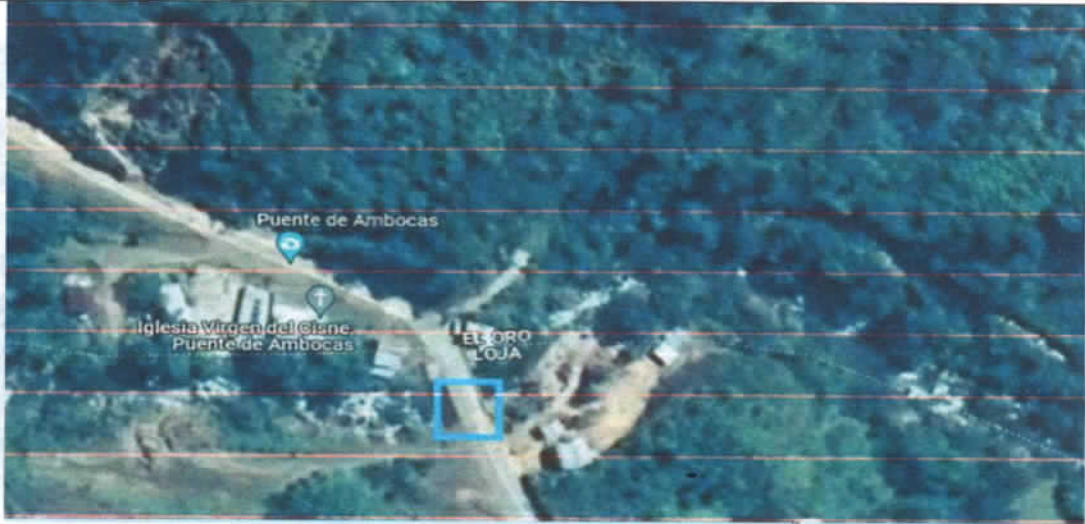
<b>Coordenadas (UTM 17M)</b>	
664991,7	9581037,1
<b>Referencia en mapa</b> Sector: Puente de Ambocas

*El sector Puente de Ambocas también se vio afectado, ya que el río paso por encima del puente, afectando los estribos, lo cual conlleva que el río pueda erosionar la parte de atrás del estribo llevándose todo el puente; por lo que se debe rellenar atrás de las aletas lo más pronto posible para evitar que el río erosione esa parte y pase.*

- Así mismo en el sector Los Amarillos colocar un puente peatonal.
- Los dos puentes afectados: Sector Ambocas y Rio Luis, deben ser inspeccionados, para tener una idea del alcance del daño que sufrieron las bases de los puentes.

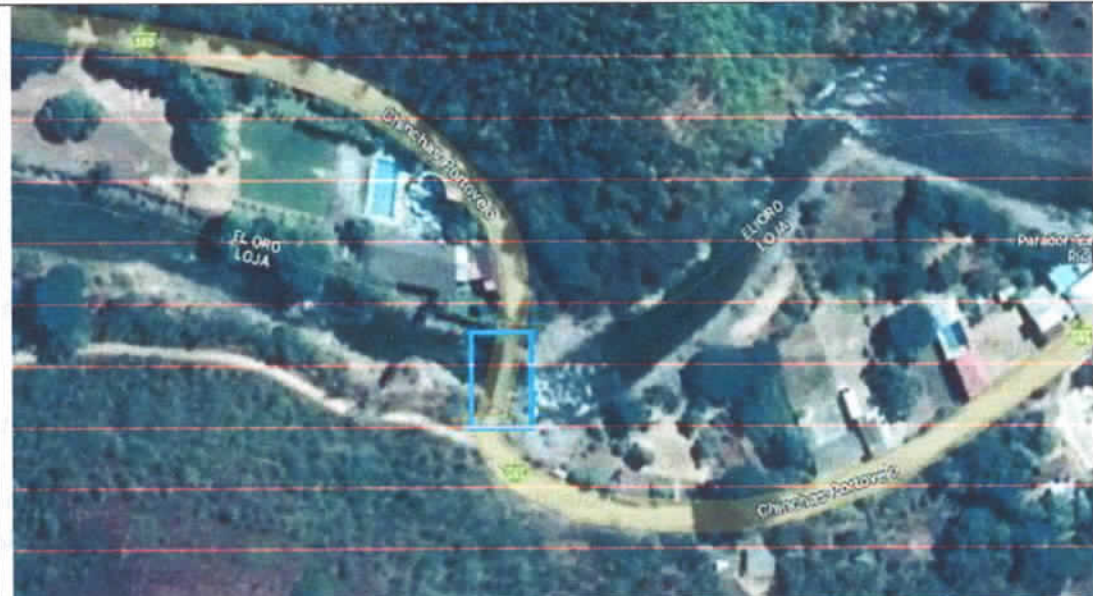
<b>Coordenadas (UTM 17M)</b>	
651510,7	9583801,4
<b>Referencia en mapa</b> Sector: Puente Rio Pindo

En el sector del Puente Rio Pindo la creciente del río sobrepaso dicho puente, así mismo afectando las casas aledañas en este sector. Son 14 casas afectadas en este sector.

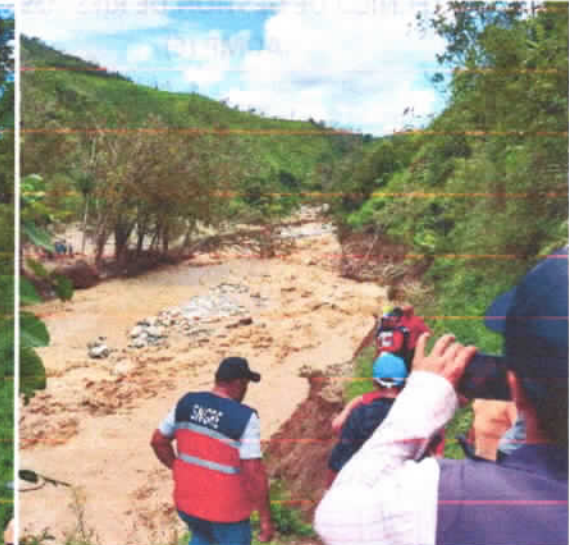
Sector Vado Ancho: 1 Puente Peatonal

Un kilómetro río abajo existía un puente peatonal en el sector Vado Ancho, el cual también fue destruido por el caudal del río, el cual también era usado por las personas de este sector, así como también por las personas del Barrio Chunchi.

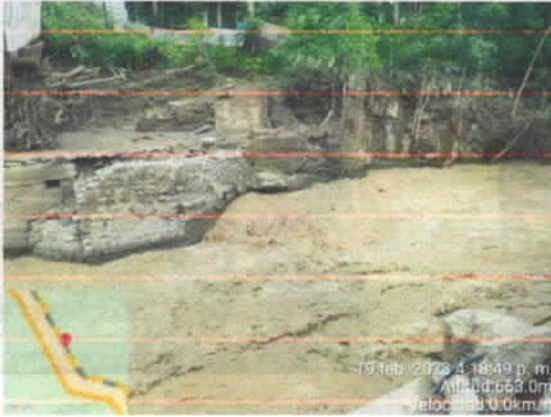
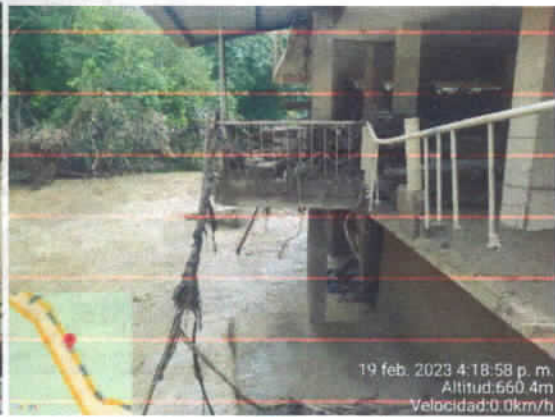
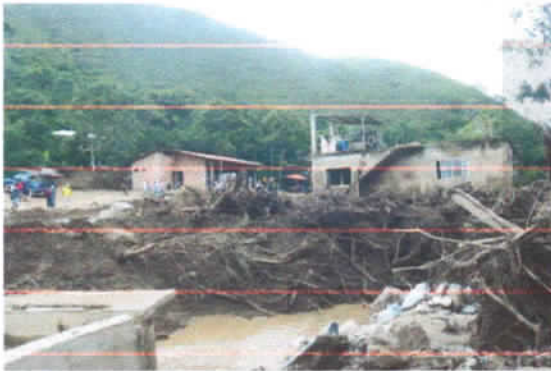
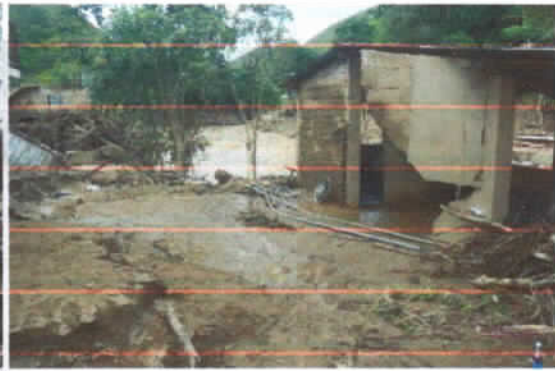
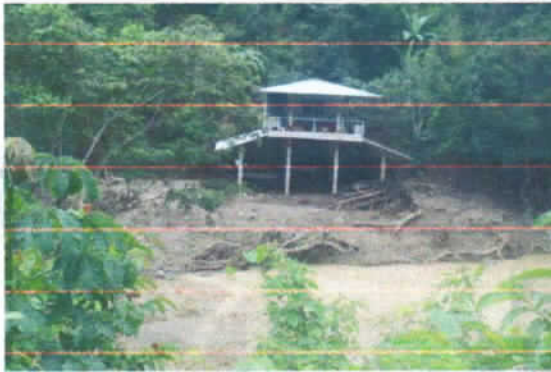
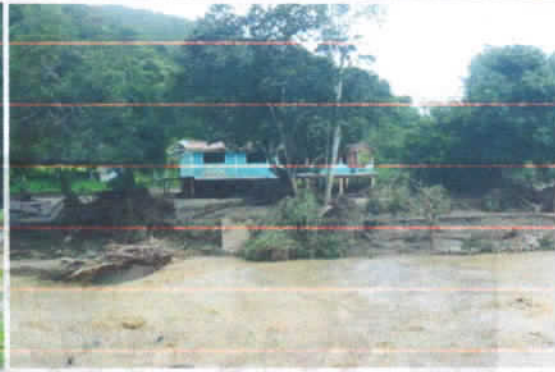
Sector los Amarillos: 2 Puentes Peatonales

La creciente del río en este sector destruyo 2 puentes peatonales, así como también un puente alterno carroable en el sector El Porotillo. Por ende, en este sector Trapiche – Los Amarillos las casas se vieron afectadas en su totalidad. Todo puente colgante también sucumbió a la fuerza de la crecientada del río, pero sigue en pie un puente carroable de propiedad privada por donde las personas podrían trasladarse y recibir ayuda.

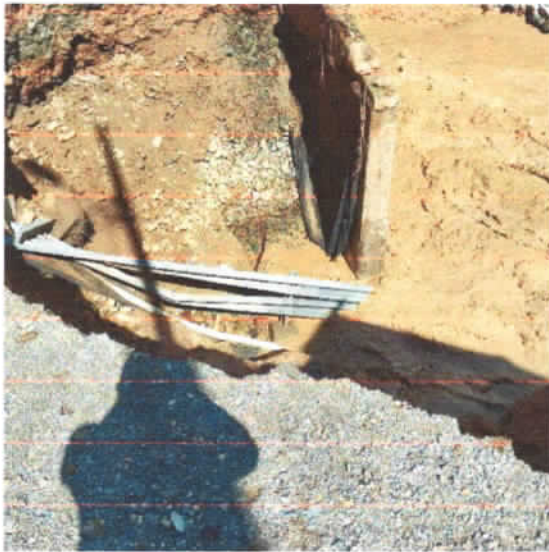
Sector Rio Luis: 1 Puente

*En el sector Puente Rio Luis también se vio afectado, ya que el río afecto los estribos, lo cual conlleva que el río pueda erosionar la parte de atrás del estribo llevándose todo el puente; por lo que se debe rellenar atrás de las aletas lo más pronto posible para evitar que el río erosione esa parte y pase. Todo lo antes descrito se dio en la Parroquia Salati del Cantón Portovelo.*
