Oficio Nro. SGR-DZ7GR-2023-0012-O

Asunto: Remitiendo Informe de Evaluación Inicial de Necesidades, realizada en el sitio Ambocas, barrio Chunchi, sitio Vado Ancho, sitio Los Amarillos de la parroquia rural Salatí del cantón Portovelo, en la provincia de El Oro.

INFORME DE EVALUACIÓN INICIAL DE NECESIDADES

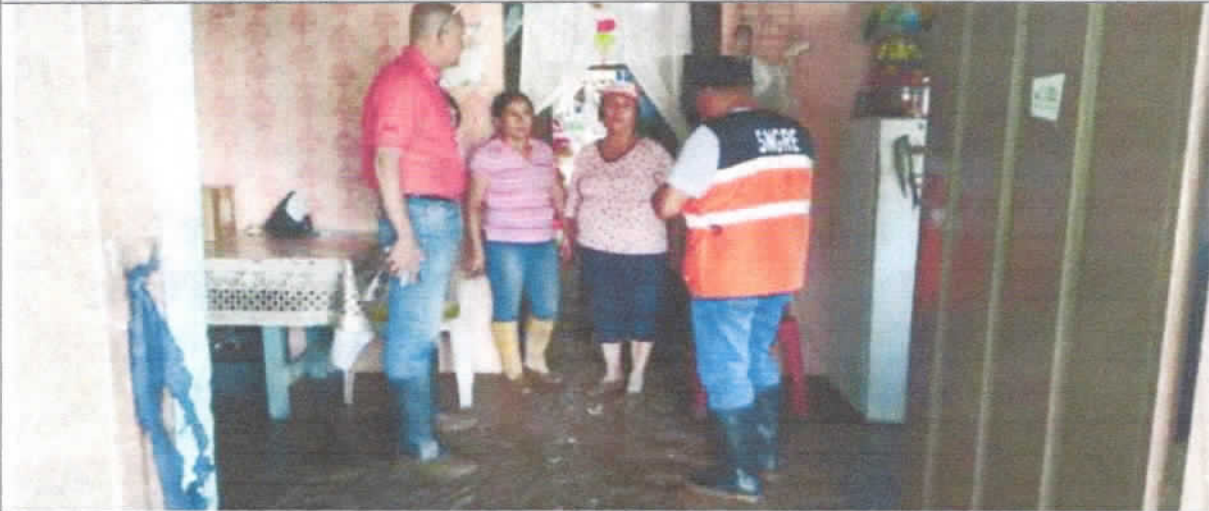
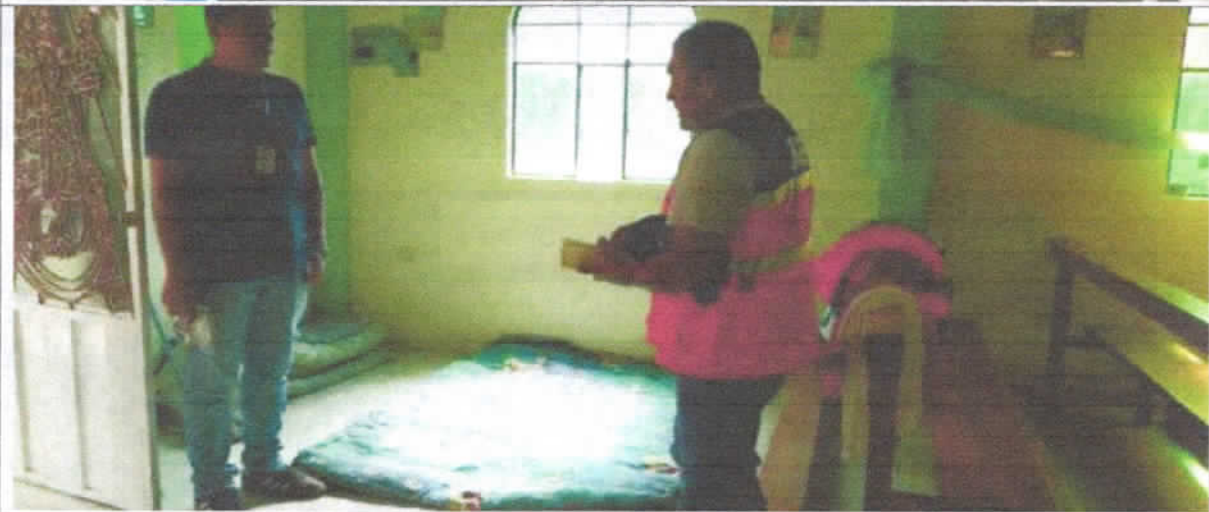
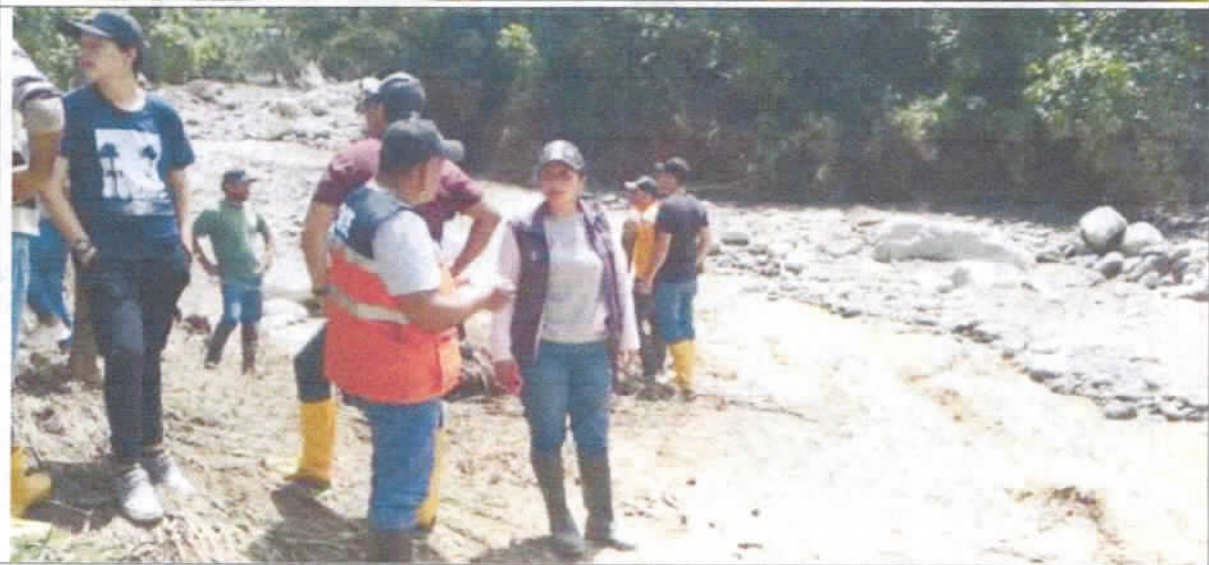
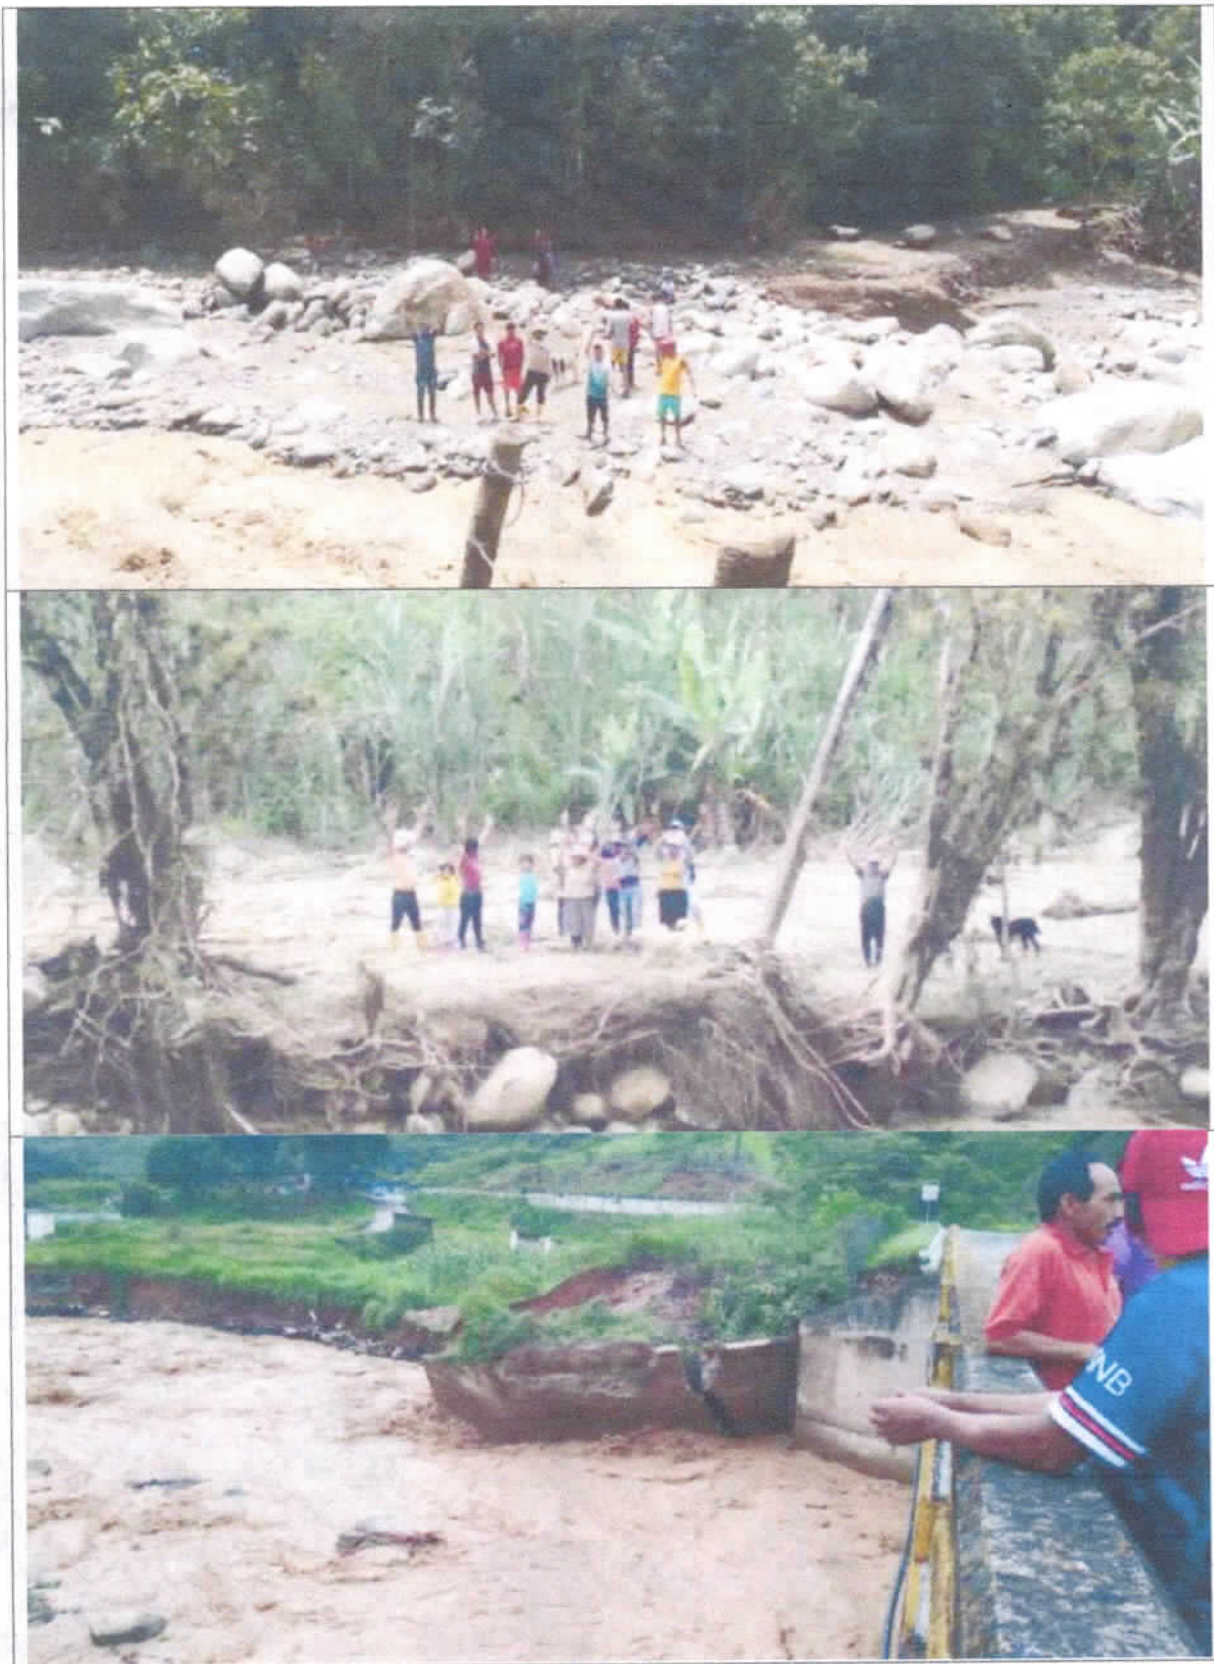
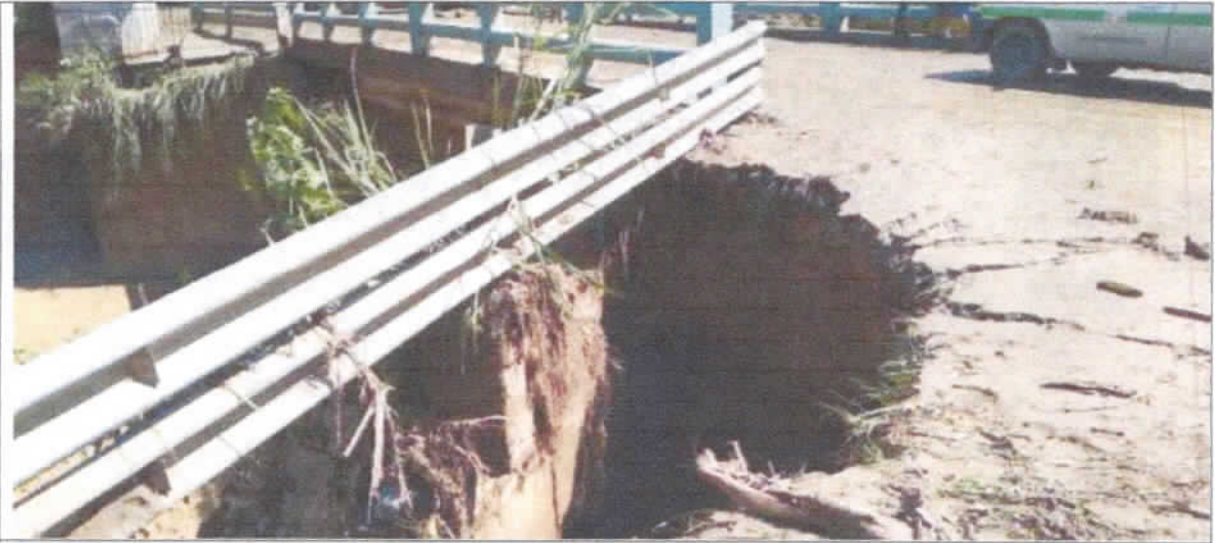
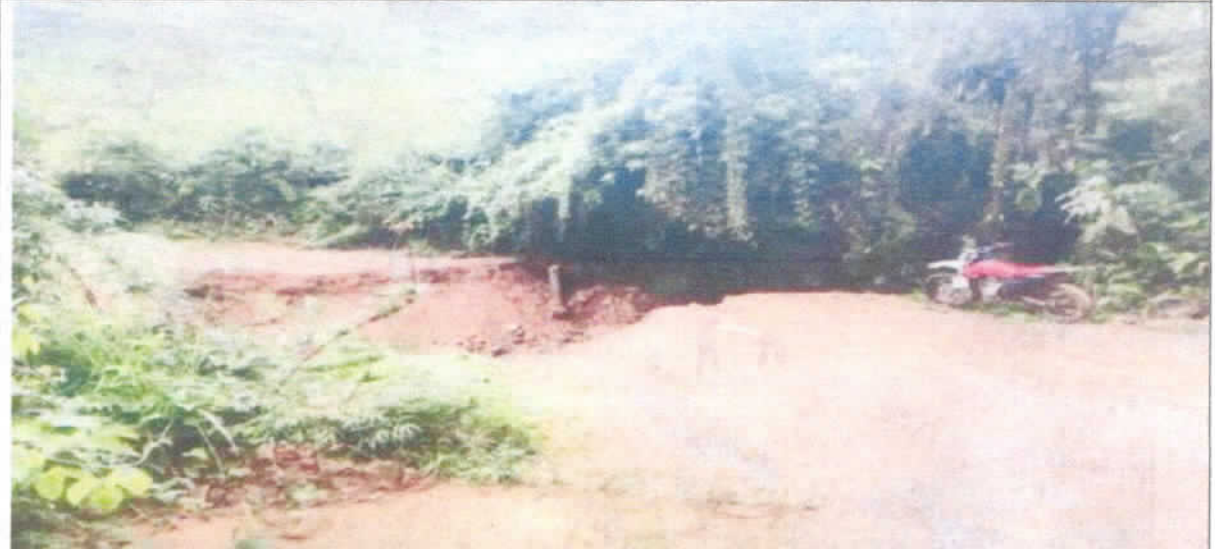
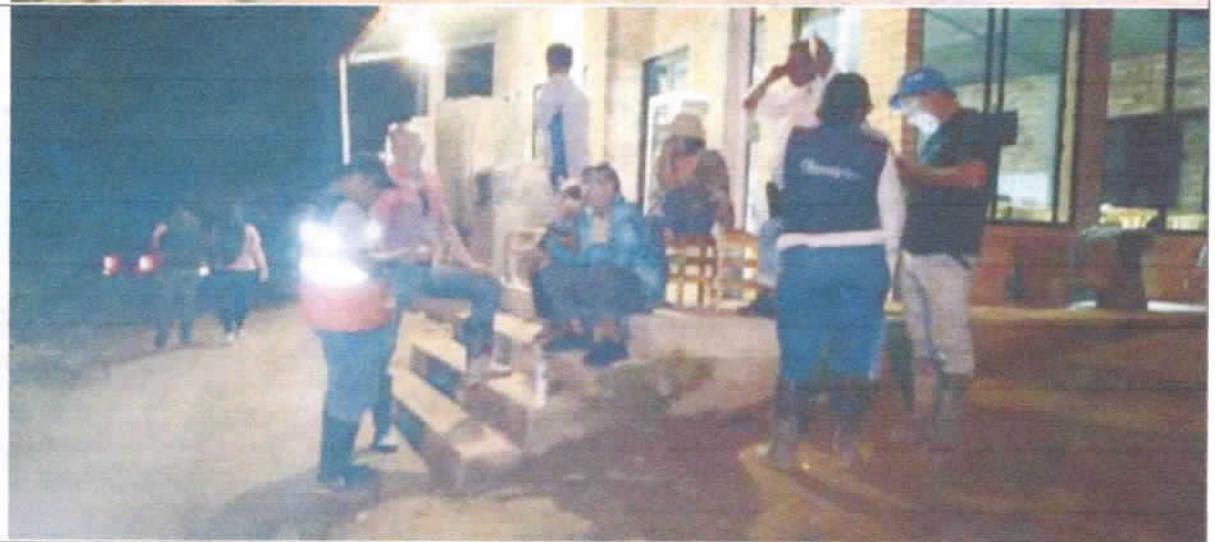
5. Registro Fotográfico

- Las lluvias fuertes suscitadas en la parte montañosa de la provincia de Loja, el 18 de febrero de 2023, ocasionó el aumento del caudal y desbordamiento del río Granadillo el cual provocó el colapso total de un puente carrozable de hormigón armado, **dejando aisladas a 13 familias de 52 personas aproximadamente**, que habitan en el barrio **Chunchi**; así mismo pendiente abajo, el río provocó el colapso de un puente de hormigón armado peatonal, **dejando aisladas a 11 familias conformadas por 44 personas aproximadamente**, en el sitio **Vado Ancho**.

- En el sitio Ambocas, la crecida y desbordamiento del río Ambocas provocó afectación de predios de **4 viviendas de 4 familias conformadas por 17 personas, de las cuales 3 familias de 14 personas**, por precaución pernoctaron en la capilla del sitio (refugio temporal).

- En el sitio Los Amarillos, el aumento de caudal y desbordamiento del río Pindo provocó el colapso de 3 puentes peatonales de hormigón armado y 3 puentes colgantes peatonales de madera, provocando afectación a **14 familias conformadas por 31 personas**, de las cuales **3 familias se encuentran damnificadas por afectación estructural de 3 viviendas**, estas familias se encuentran en refugio temporal en el restaurante "Trapiche de Oro" en el sitio Trapiche de la parroquia El Rosario del cantón Chaguarpamba, provincia de Loja, en la otra orilla del río.

- El aumento de caudal y desbordamiento del río Luis, provocó el colapso de un muro de contención que protege los alerones del puente, ubicado en la vía Portovelo – Salati; así mismo en la vía Morales – La Chorrera el río provocó socavamiento y fisuras en el puente carrozable de hormigón y parte de la vía.

- El aumento de caudal y desbordamiento de la quebrada NN, en el sitio Nudillo de la parroquia Morales, provocó el colapso de una alcantarilla que afectó la vía de tercer orden.

- ❖ Considerar las afectaciones suscitadas en el sitio Ambocas, Barrio Chunchi, Sitio Vado Ancho, Sitio Los Amarillos, brindar y gestionar la asistencia humanitaria necesaria a la población afectada.
- ❖ Coordinar y gestionar los trabajos técnicos para el reforzamiento de bases del puente sobre el río Ambocas y el muro de contención colapsado en el puente sobre el río Luis.
- ❖ Considerar y gestionar la construcción de los puentes colapsados en el Barrio Chunchi, Sitio Vado Ancho y Sitio Los Amarillos, que mantiene en aislamiento a sus moradores.
- ❖ Considerar y gestionar los trabajos técnicos para el reforzamiento del puente carrozable y parte de la vía en el tramo Morales – La Chorrera.
- ❖ Considerar y gestionar los trabajos técnicos para la reconstrucción de alcantarilla colapsada en el sitio Nudillo de la parroquia Morales, que afectó la vía de tercer orden.
