UNIDAD DE GESTIÓN DE RIESGOS Y DESASTRES

Informe No. 038-23-UGR-GADMP
Portovelo, 20 de febrero del 2023

Asunto: Informe técnico sobre la situación actual del canal de agua potable del cantón Portovelo.

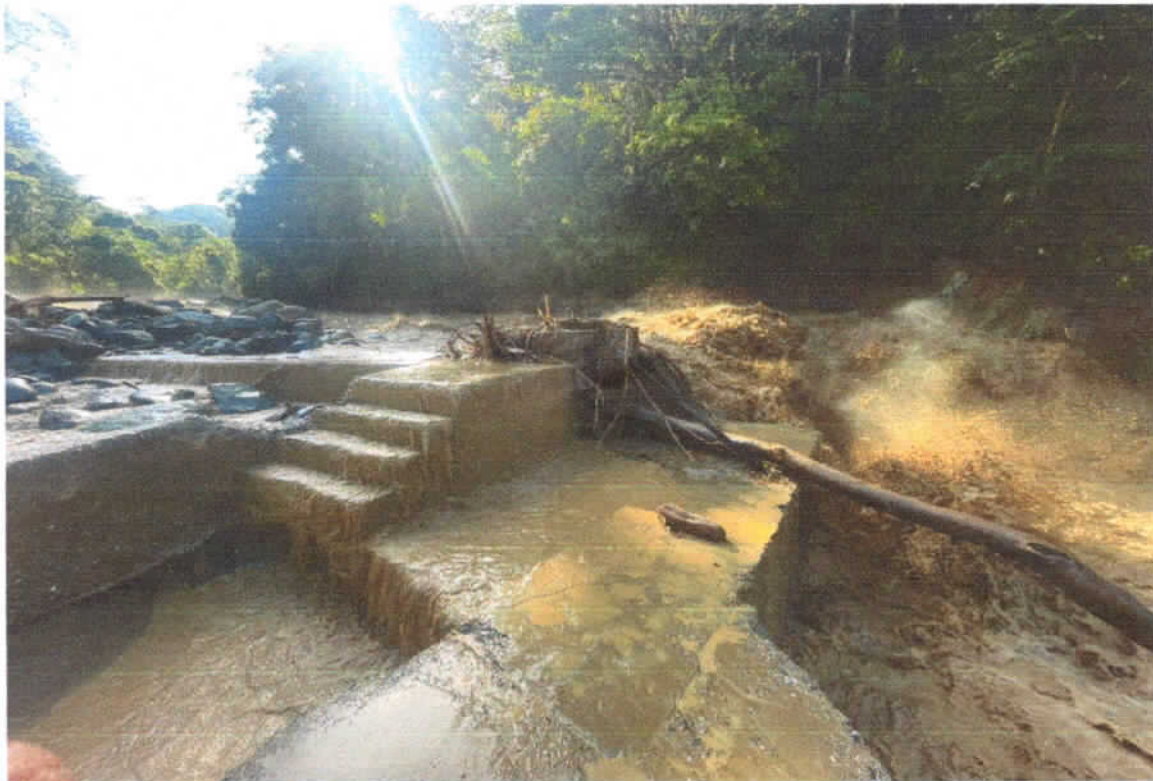
Date & Time: Sun Feb 19 08:36:49 -05:2023
Position: 17 S 660363 9589434
Altitude: 810m
Datum: WGS-84
Azimuth/Bearing: 230° S50W 4089mils (True)
Zoom: 1X
